# 포항지진 피해 사례 - 구조물 피해를 중심으로

2017. 11. 29.

충북대학교 대학원 방재공학 학과간협동과정  
이혜린

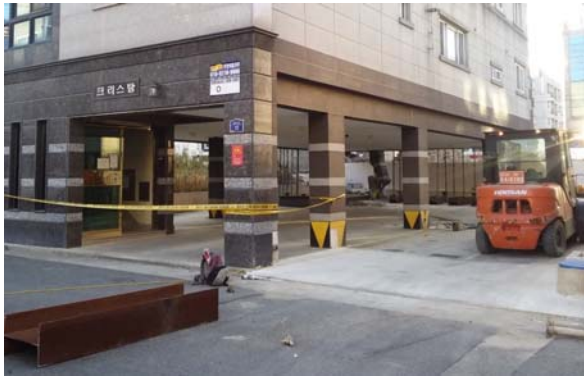
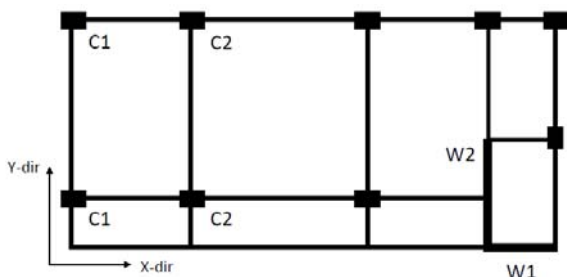
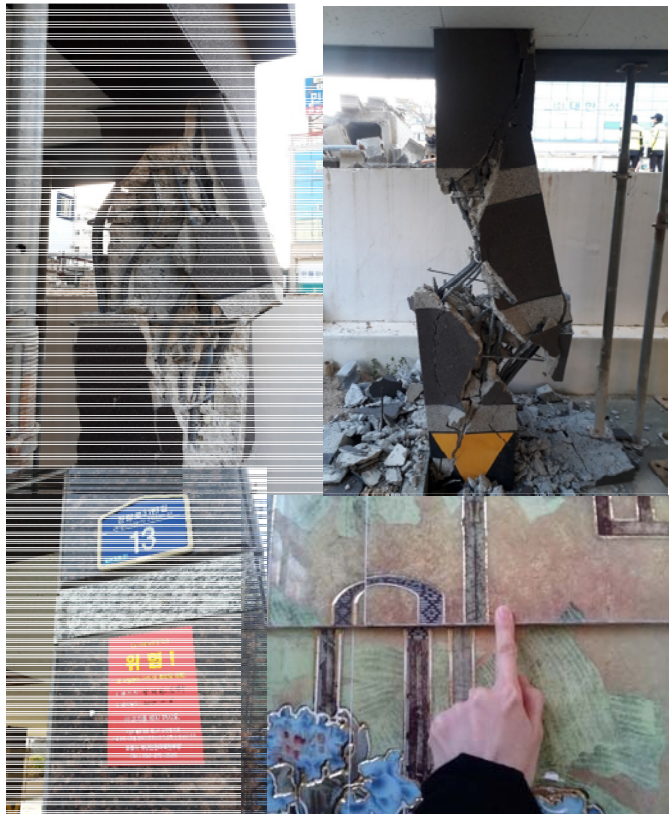
- ✓ 진앙거리 3.2km
- ✓ 내진설계에 대한 이해 부족, 설계·시공 미흡

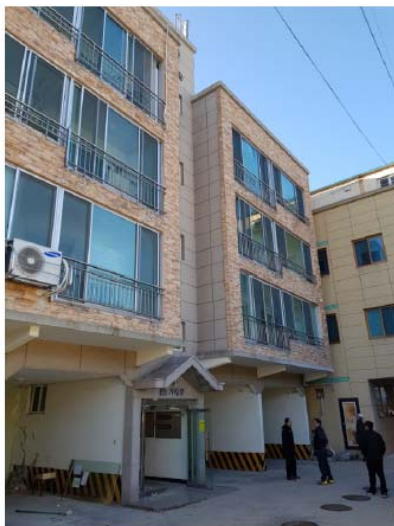
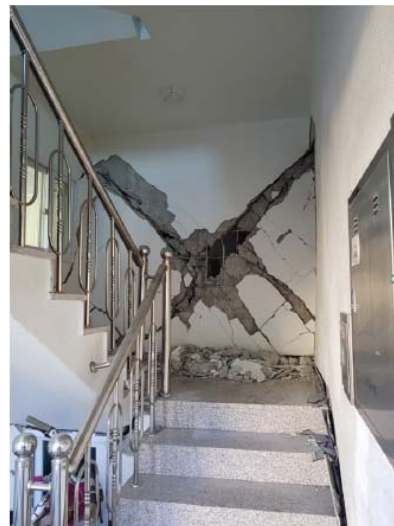
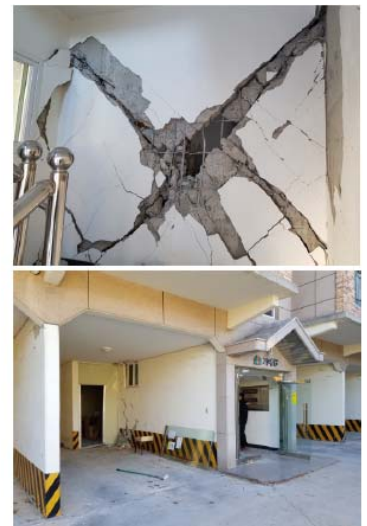
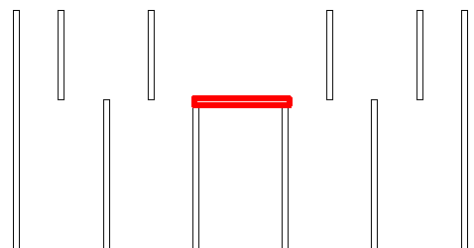
- ✓ 진앙거리 3.3km
- ✓ 내진설계에 대한 이해 부족 및 설계 미흡

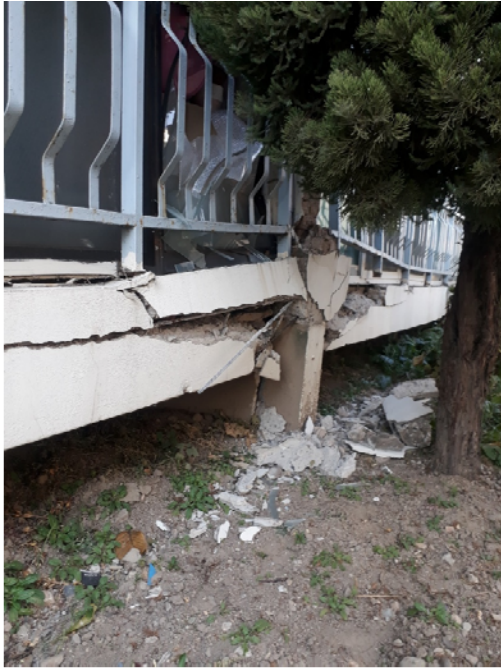
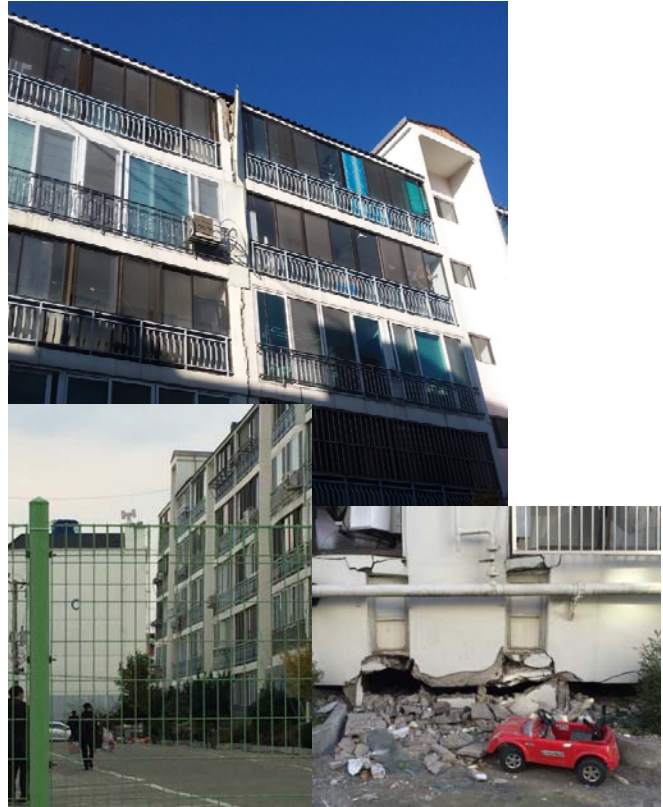
- ✓ 진앙거리 2.3km
- ✓ 내진설계 미적용

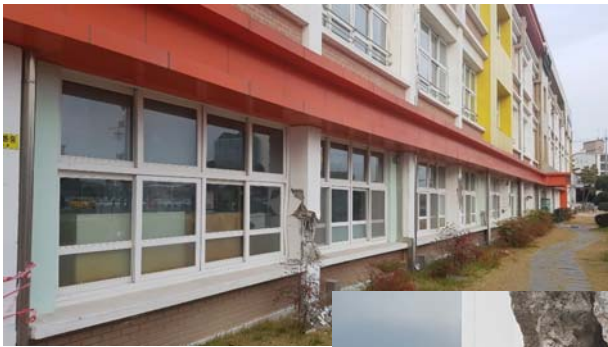
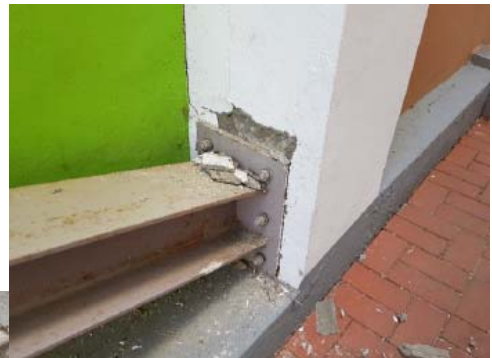
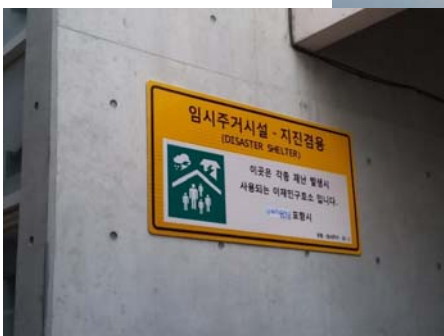
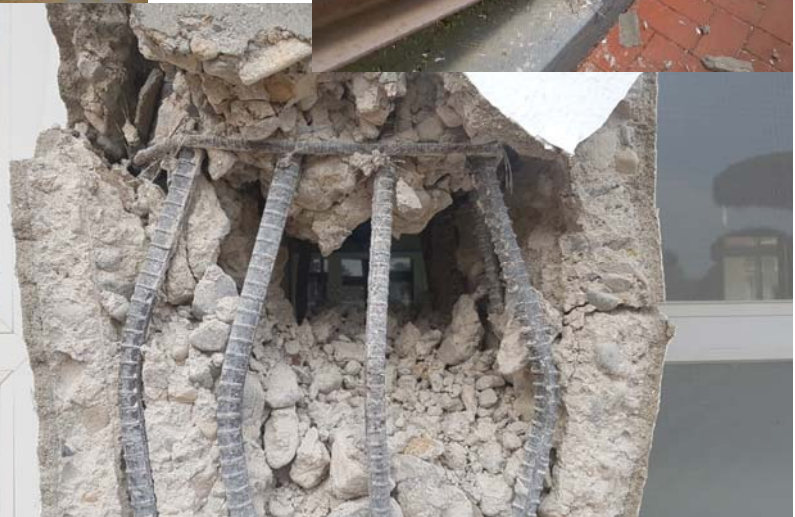
- ✓ 진앙거리 2.1km
- ✓ 내진보강 미적용

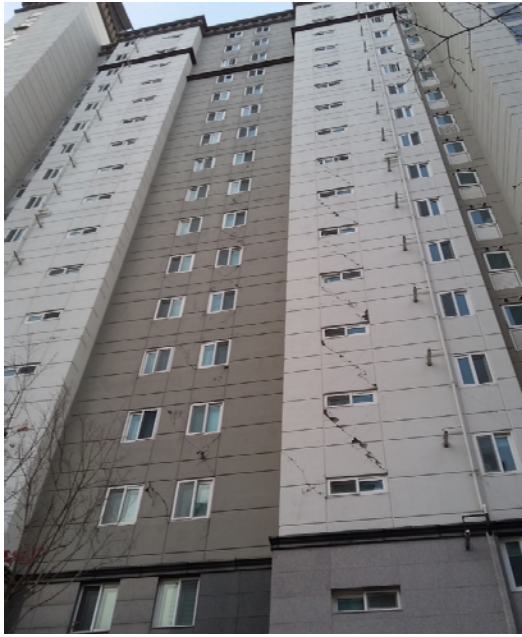
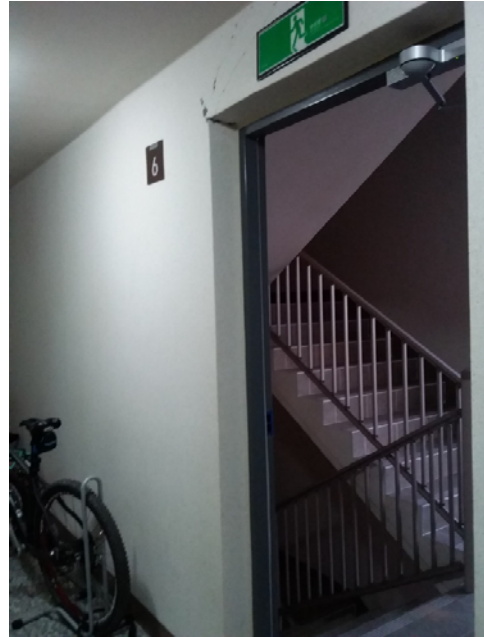
✓ 진앙거리 2.7km

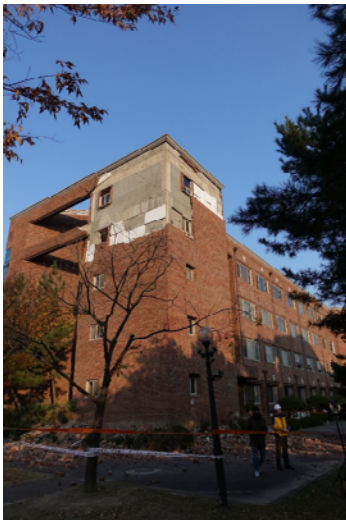
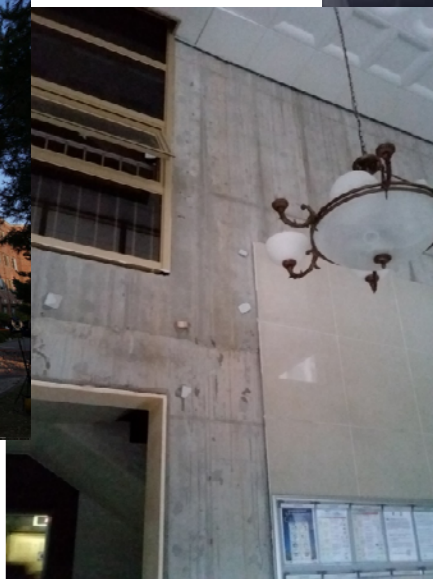
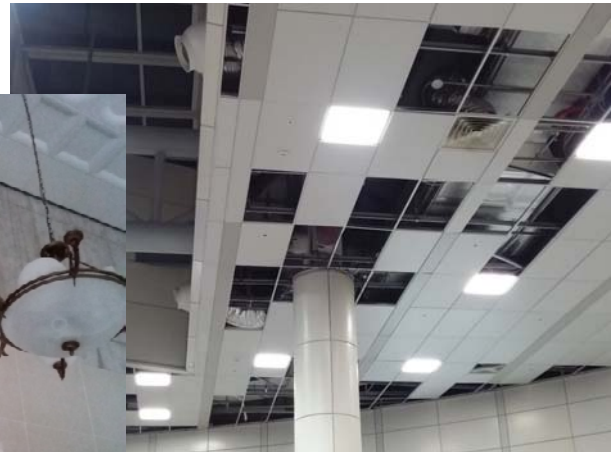
- ✓ 비보강조적벽, 표면마감재, 옥탑, 천장 등 비구조요소의 손상이 다수 발생
- ✓ 구조물의 안전에는 크게 영향을 미치지 않으나, 상당한 인명피해 및 재산피해 유발 가능

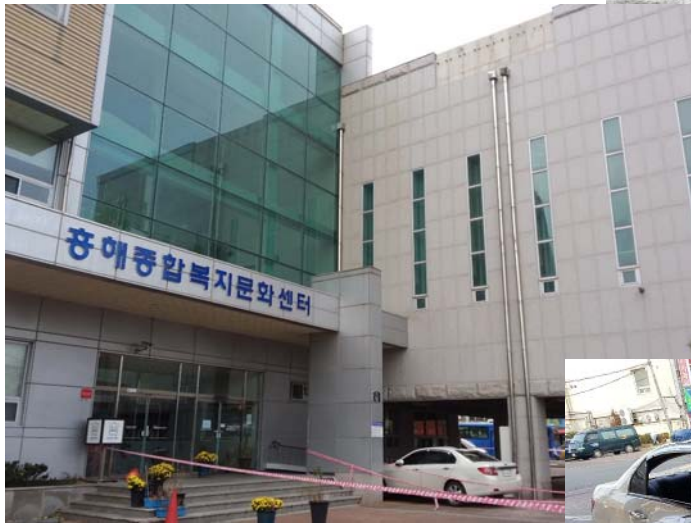
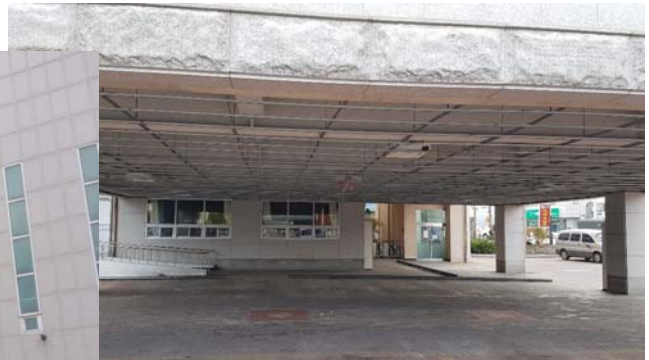
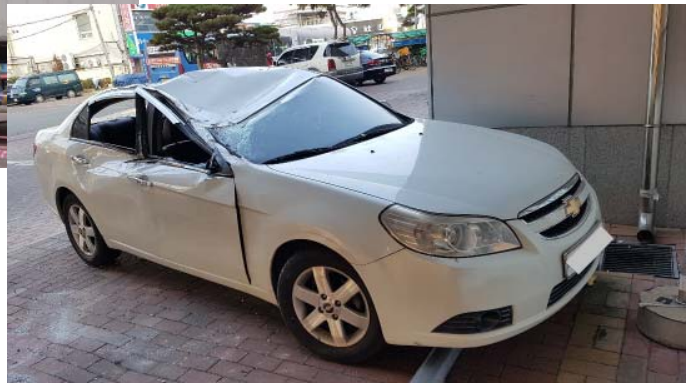
✓ 진앙거리 1.9km : 외부 석재패널 마감

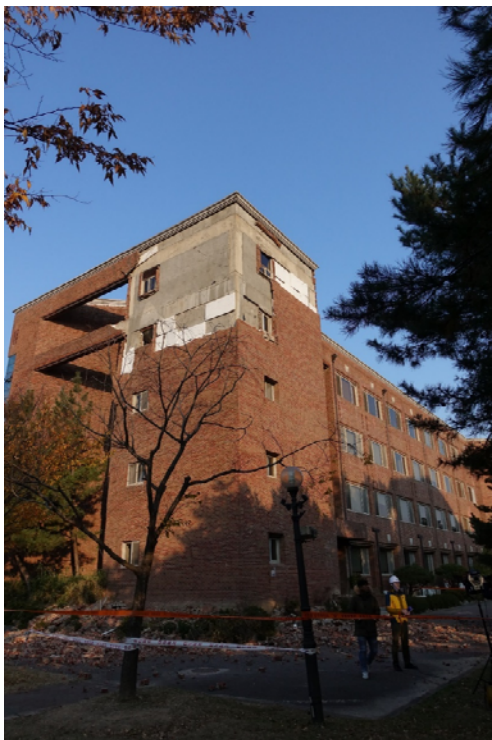
✓ 진앙거리 1.9km : 외부 조적마감

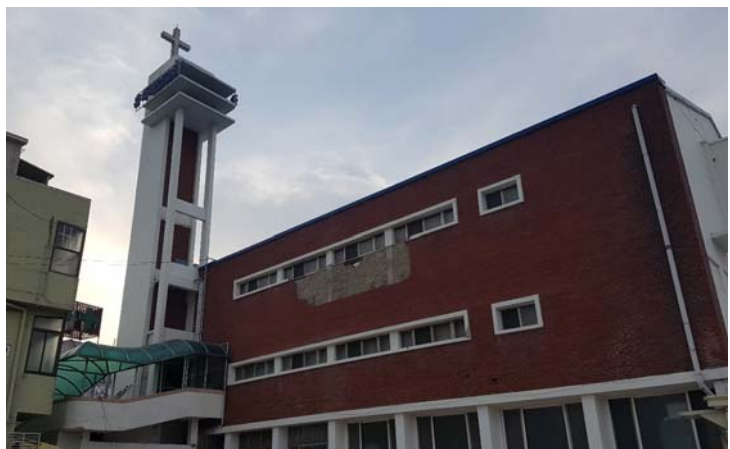
✓ 진앙거리 2.0km : 외부 조적마감

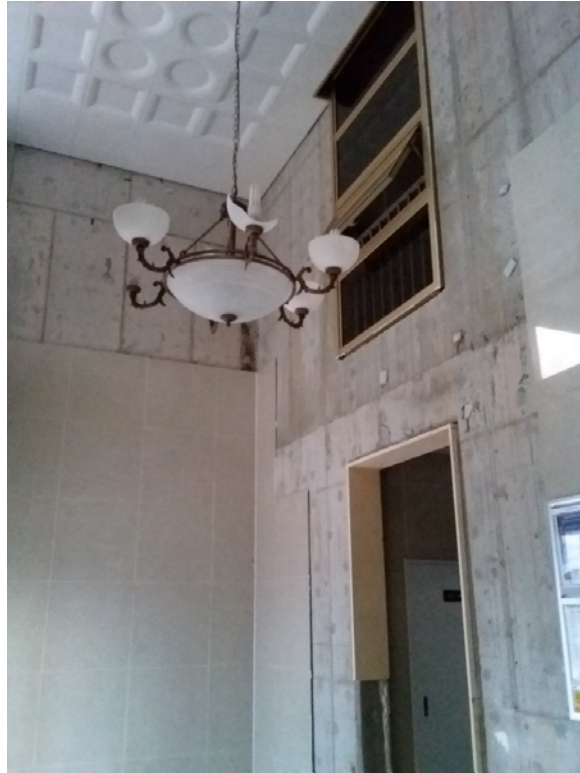
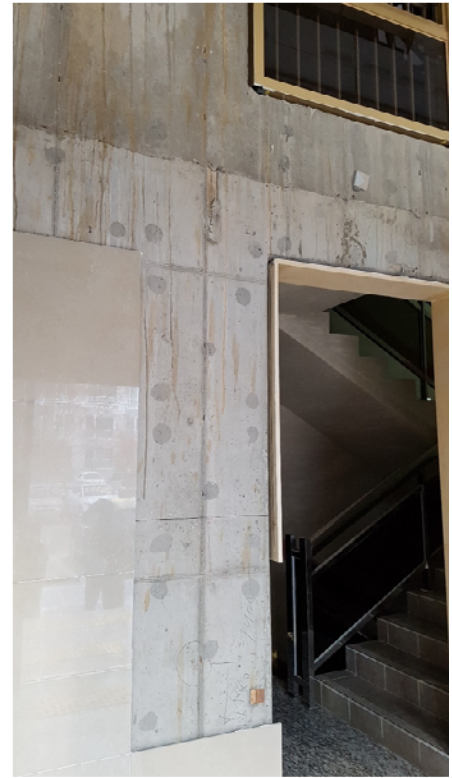
✓ 진앙거리 2.7km : 내부 석재패널 마감

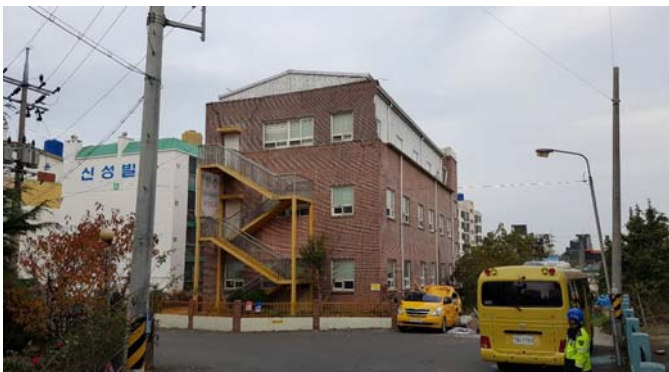
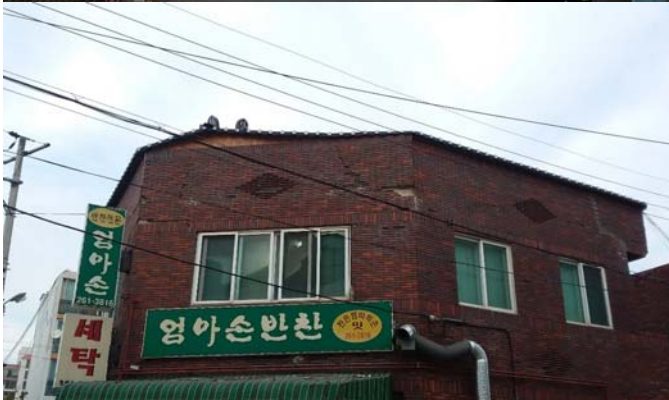
✓ 진앙거리 3.5km, 무단증축+파라펫+외부조적마감

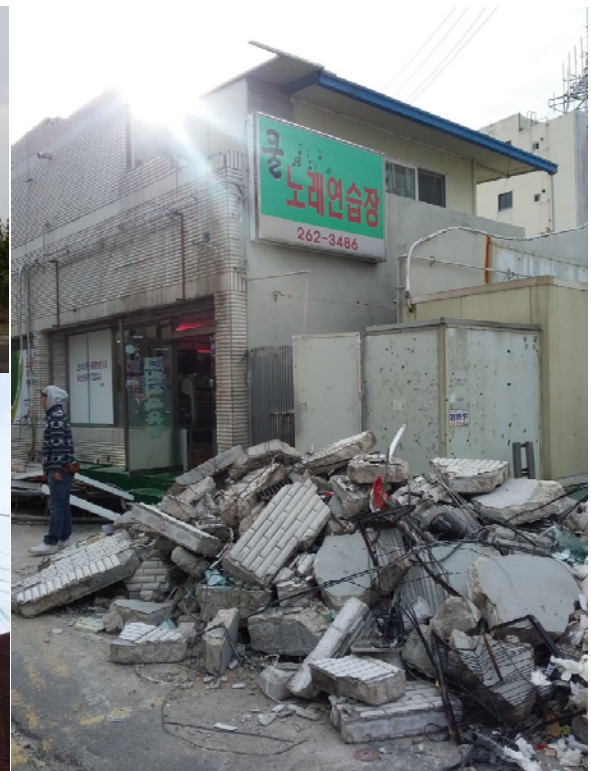
✓ 진앙거리 2.2km

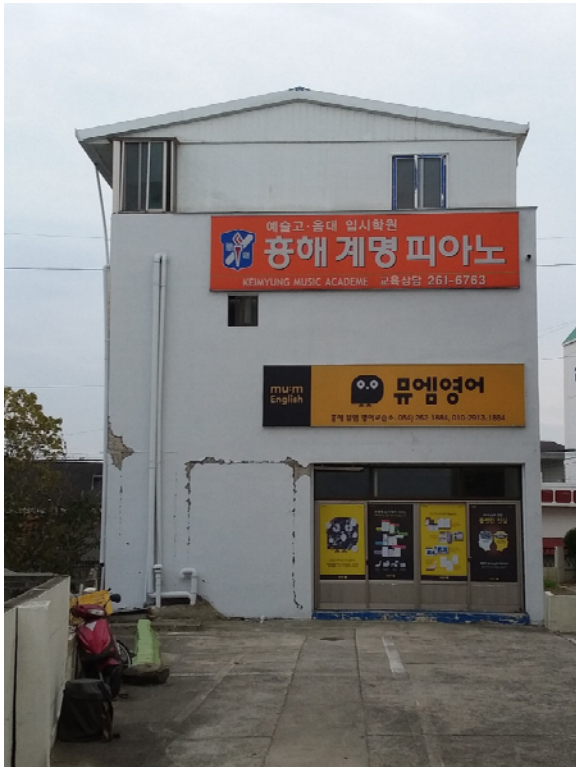
✓ 진앙거리 2.2km : 조적채움벽

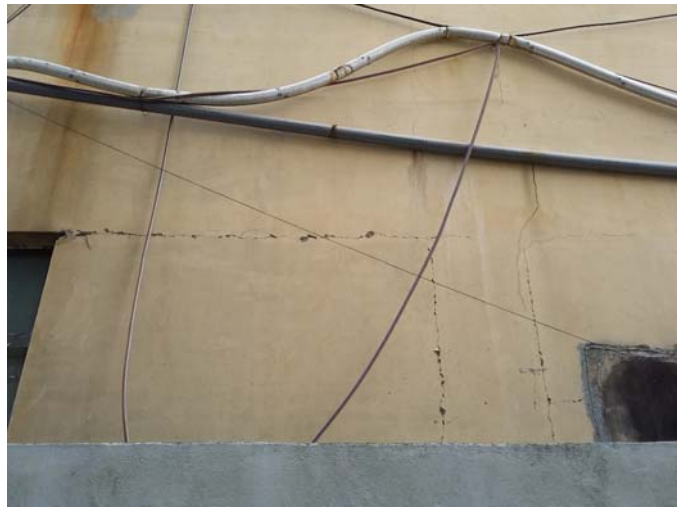
✓ 진앙거리 1.7km : 조적채움벽

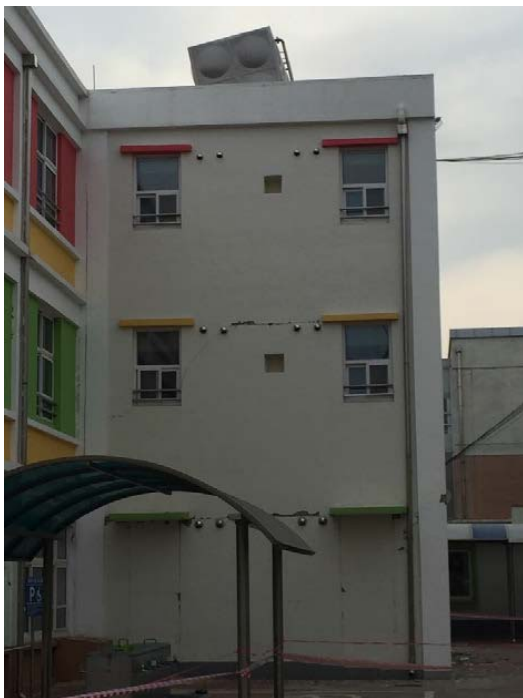
- ✓ 진앙거리 2.1km : 옥상물탱크 (상)
- ✓ 비보강블럭벽 손상, 내부 조적 탈락 등 (우)

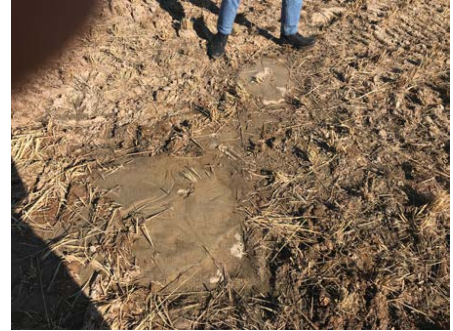
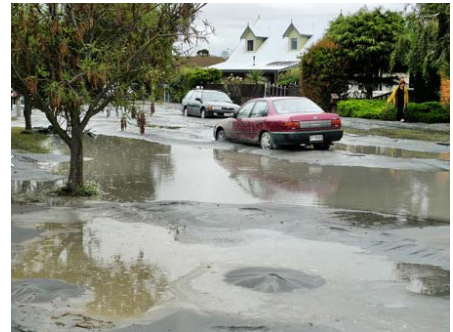
- ✓ **액상화:** 지진동에 의하여 흙속의 물인 간극수의 압력이 높아지며 간극수와 흙이 뒤섞이면서 지반이 물렁물렁해지는 현상. 간극수압이 유효상재압과 동일한 상태로 설명하기도 함. 포항에서는 흙탕물이 솟아오르는 Sand Boil (Volcano) 현상이 관찰됨

포항(상), Canterbury, New Zealand(하)

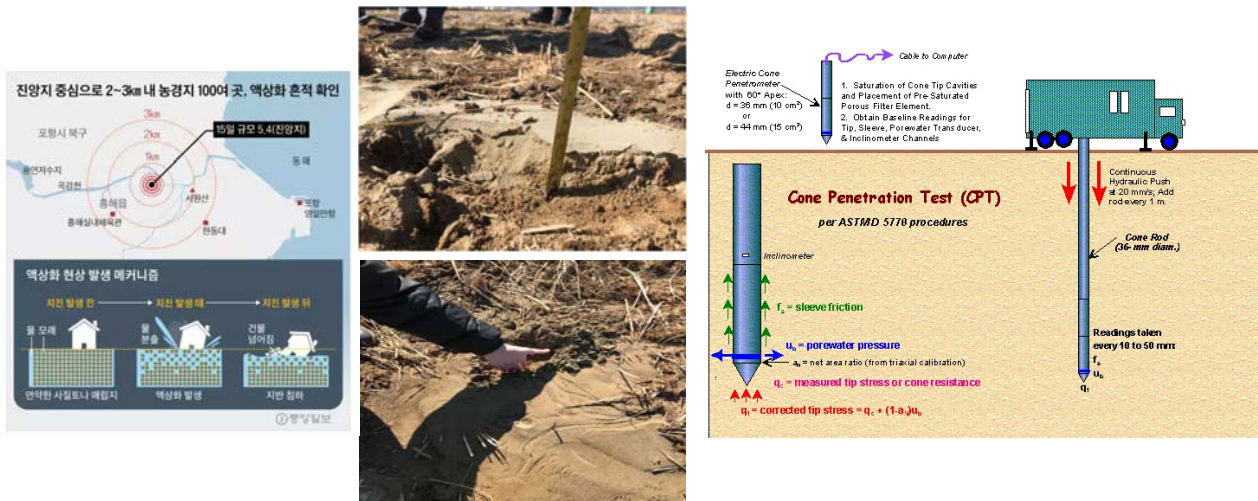
- 액상화는 진앙지로부터 3km 이내의 논에서 관찰됨. 액상화 수준은 미미함
- 그 이상의 거리에서는 진동이 급격히 감소하여 피해가 제한적일 것으로 판단
- CPT과 탄성파시험 수행하여 원인 파악 필요, 부지응답해석 병행 필요
- 액상화는 지하수위, 지진규모와 이격거리의 영향을 크게 받음. 기존의 서울 액상화 지도는 지하수위가 지표면에 있다고 가정되었음. 포항 지진에서 액상화가 발생하였으므로 서울, 부산 도 위험도가 높다고 추론하는 것은 적절하지 않음.
