국내외 지진 및 산사태 재해

산림조합중앙회 산림공학연구소
책임연구원 김만일 (Ph.D., Eng.)
mikim@nfcf.or.kr

ICT 기반의 대응방안

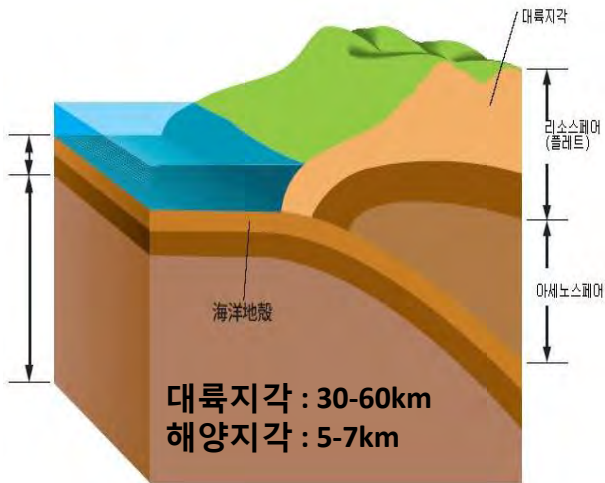
▶▶ 지각 구조 및 지진 발생원

진원(震源 seismic center, focus): 지진이 발생한 곳

진앙(震央 seismic epicenter): 진원 바로 위의 지표의 지점

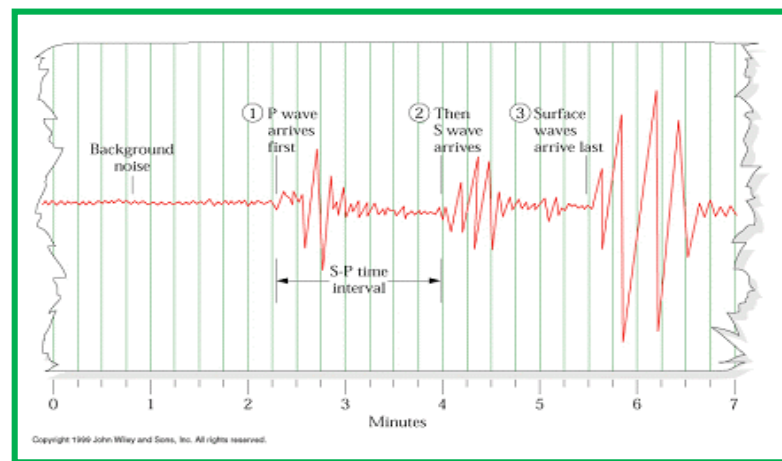
Love Wave

L파: 약 1~2km/s

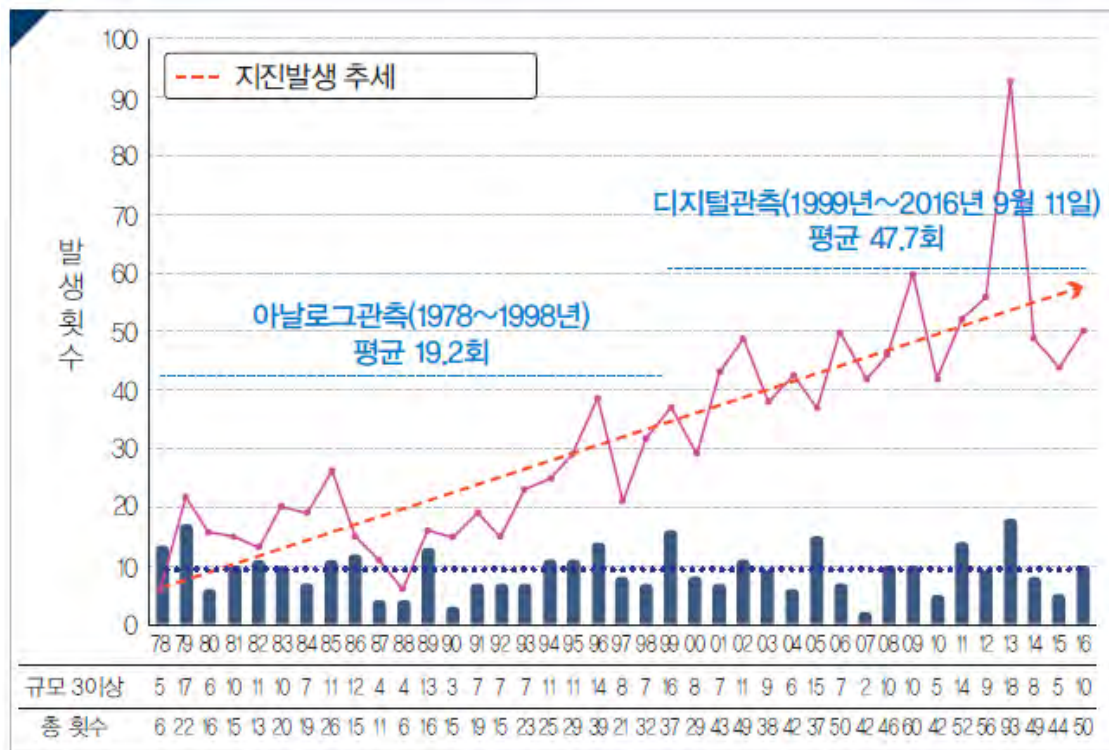
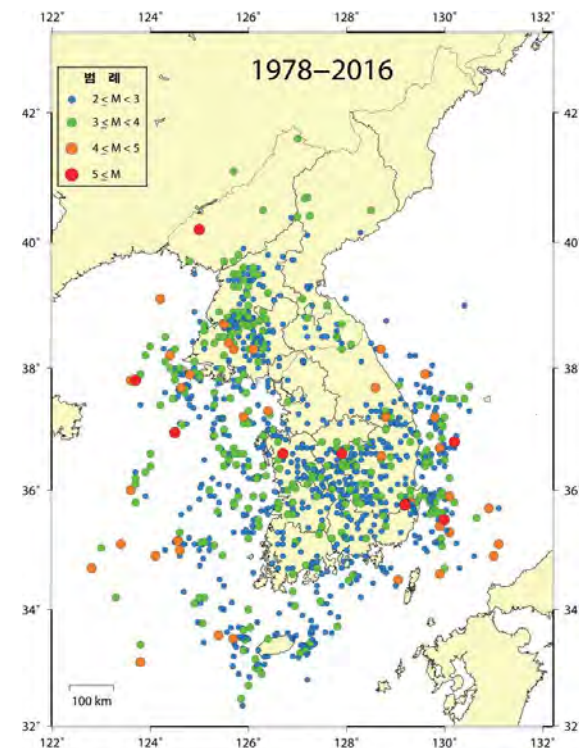
▶▶ 국내 지진 발생 추이(계기지진)

- 1978년부터 2016년도 까지 지진발생 횟수는 총 1,464회의 지진이 발생
- 특히 최근 1999년 이후부터 지진 발생횟수는 매년 평균 58.9회로 과거보다 **증가 추세**

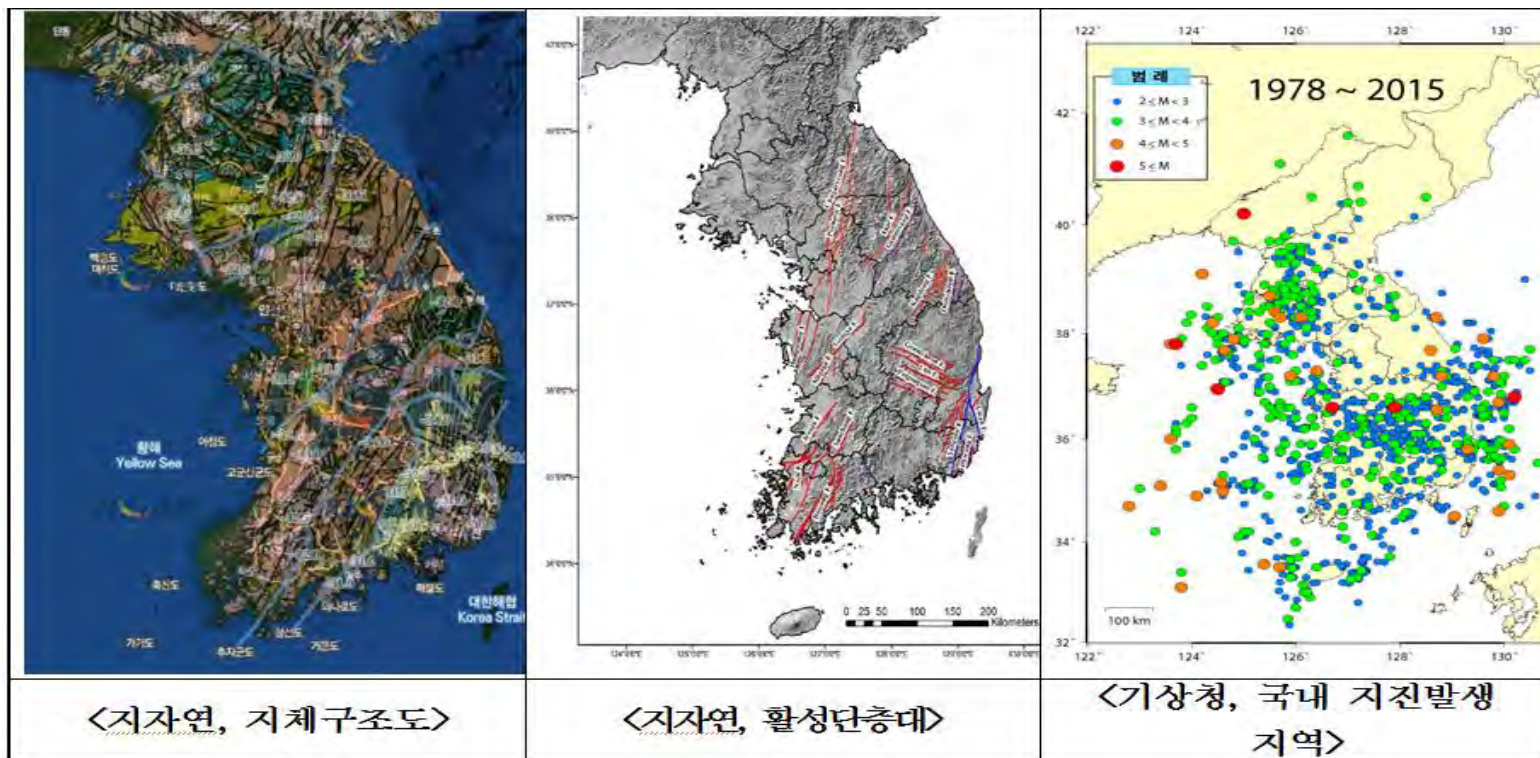
▶▶ 단층대 주변에서의 지진 발생 현황 - 1

- 1) 한반도 단층지도 1:50,000 지질도에 기재된 단층은 약 500여개 존재
- 2) 주요 광역 선구조 및 활성단층대는 약 40여개로 추정 중
- 3) 규모 3.0이상 지진발생 이력지 주변 대상지 선정(기상청 자료 활용)

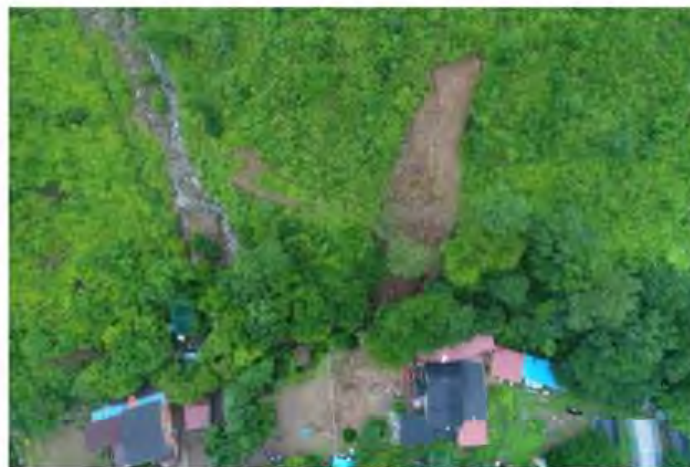
청주 마원면 산사태 현장 [산림청 제공=연합뉴스]

(대전=연합뉴스) 유익주 기자 = 지난 14~16일 발생한 청주시 일대 산사태는 시간당 90mm가 넘는 기록적인 폭우에 얇은 토층 등 취약한 지질구조가 원인인 것으로 드러났다.

가장 큰 원인은 알려진 대로 지난 16일 내린 시간당 최고 강우량 91.8mm에 달하는 기록적인 폭우로 조사됐다.

상부에 오목한 형태의 집수지형이 있었고, 얇은 토층과 바위 조각이 다수 존재하는 등 지질구조가 집중호우에 취약했던 것으로 밝혀졌다.

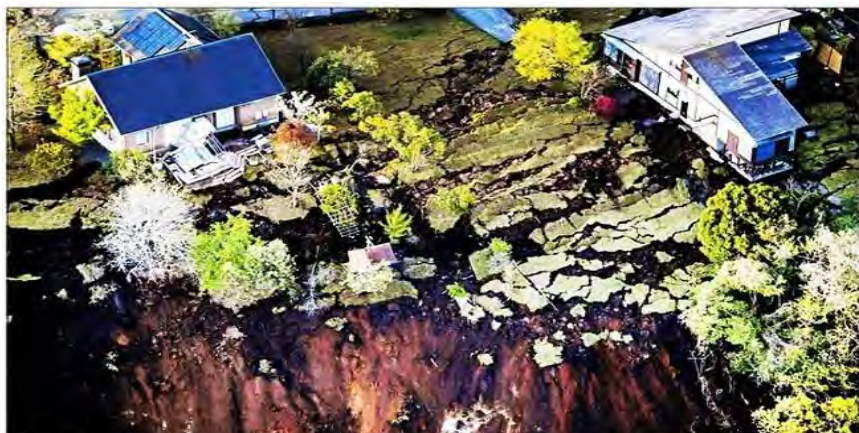
산 위의 집도 위기임박 일본 규슈 구마모토현 미나미아소의 마을이 지난 16일 지진 여파로 발생한 산사태 때문에 생사의 기로에 놓였다. 나무는 송두리째 뽑혔고, 집들은 지진으로 생겨난 절개지 바깥 아래로 굴러 떨어질 듯 위태롭게 서 있다.

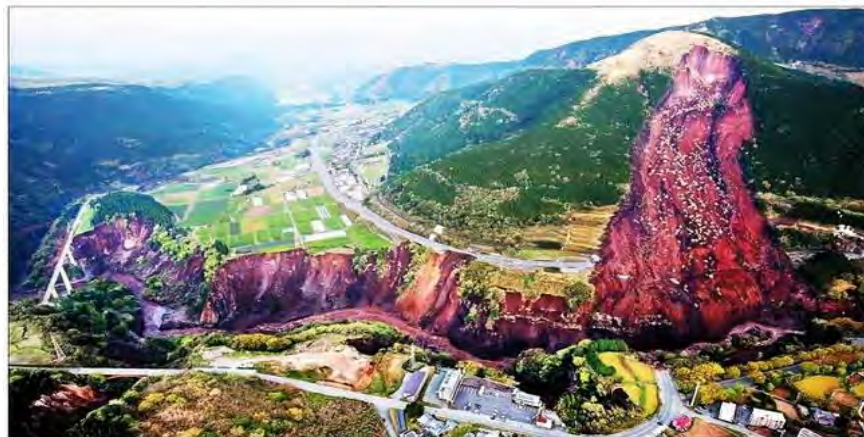
참혹한 강진-사망 42명, 이재민 19만명 지진이 강타당한 일본 규마모토현 미나미아소 일대에 16일 대규모 토사가 흘러내려 마을과 도로를 덮쳤다. 땅이 갈라지면서 산 밑에는 거대한 계곡이 생겼다. 이날 새벽 일어난 규모 7.3의 강진으로 곳곳에서 도로가 끊기고 산사태 위험이 증대됐다. 지진으로 인한 사망자는 17일 현재 42명이며 19만명 이상이 이재민이 됐다.

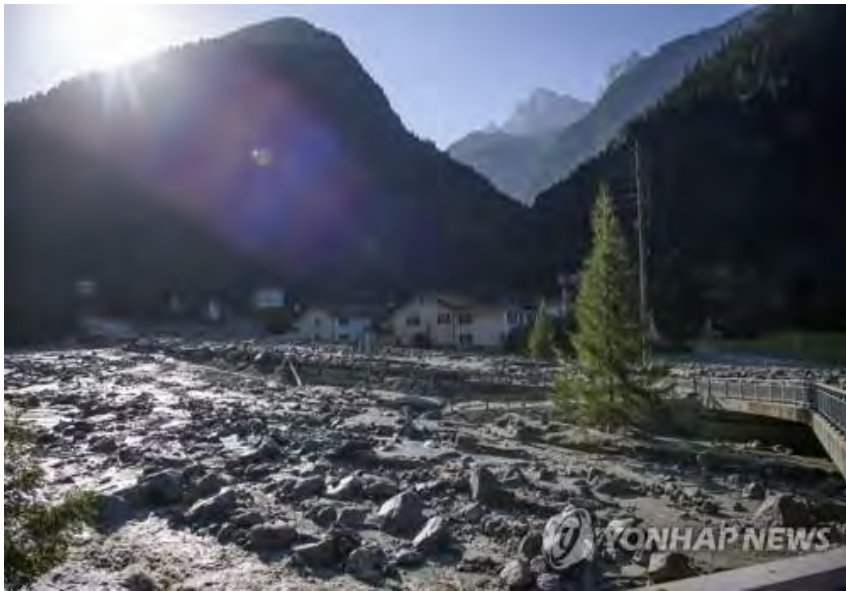
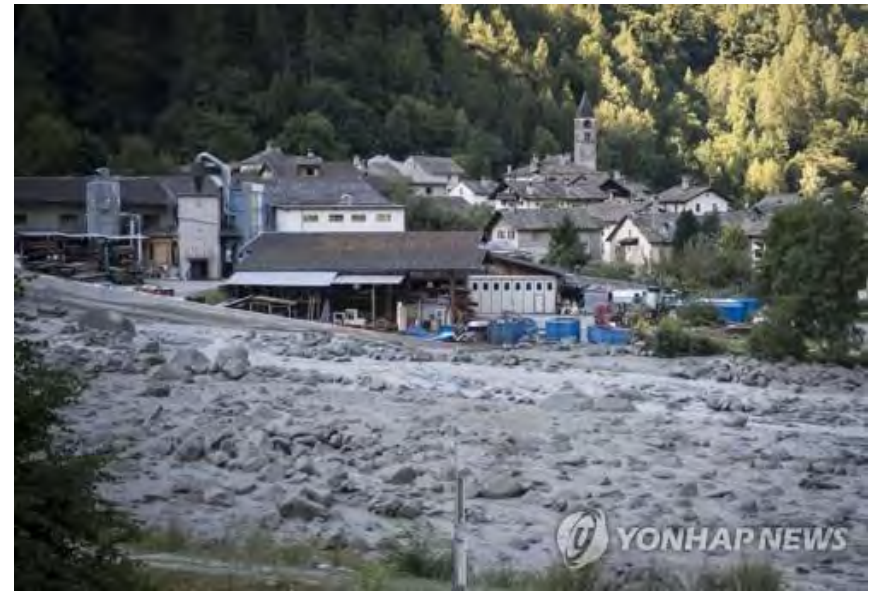
▶▶ 지진-산사태 복합재해 사례 - 스위스

- 위치 : 스위스 발 본다스카 지역
- 일시 : 2017.08.23
- 규모 : M 3.0
- 내용 : 지진을 동반한 산사태 발생
약 400m² 토사와 바위, 진흙이 일대의 가옥과 축사 수십채를 파손함
- 피해 : 8명 실종

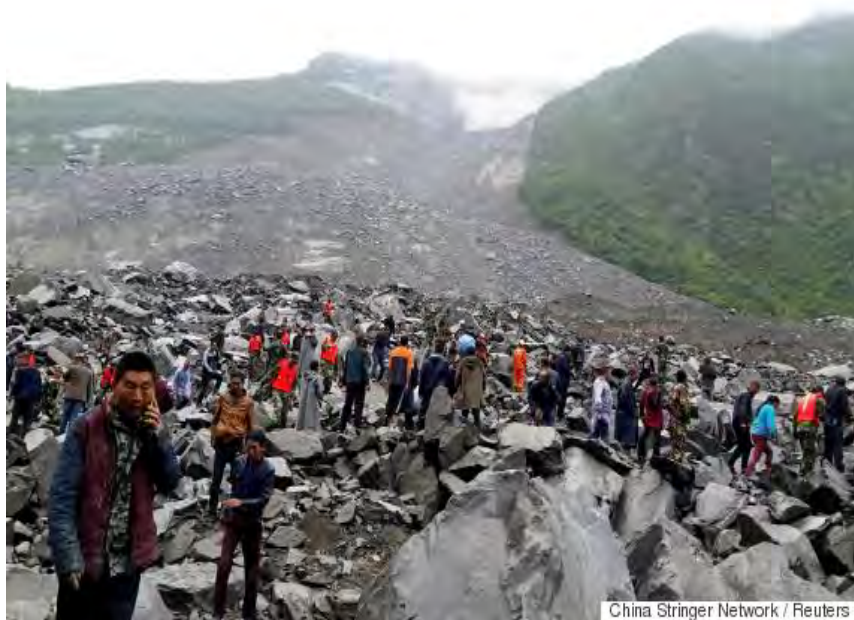
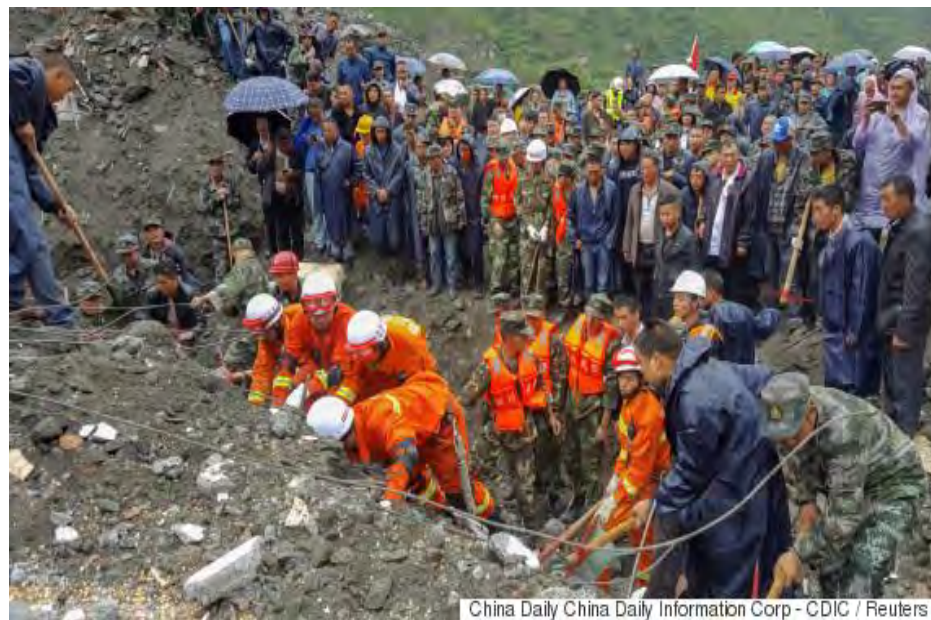
▶▶ 지진-산사태 복합재해 사례 - 중국

- 위치 : 중국 쓰촨성 지역
- 일시 : 2017.08.08
- 규모 : M 7.0
- 내용 : 수로 2km와 도로 1.6km 차단, 마을이 최대 7m의 토사로 뒤덮임
- 피해 : 약 123명 사상자 발생

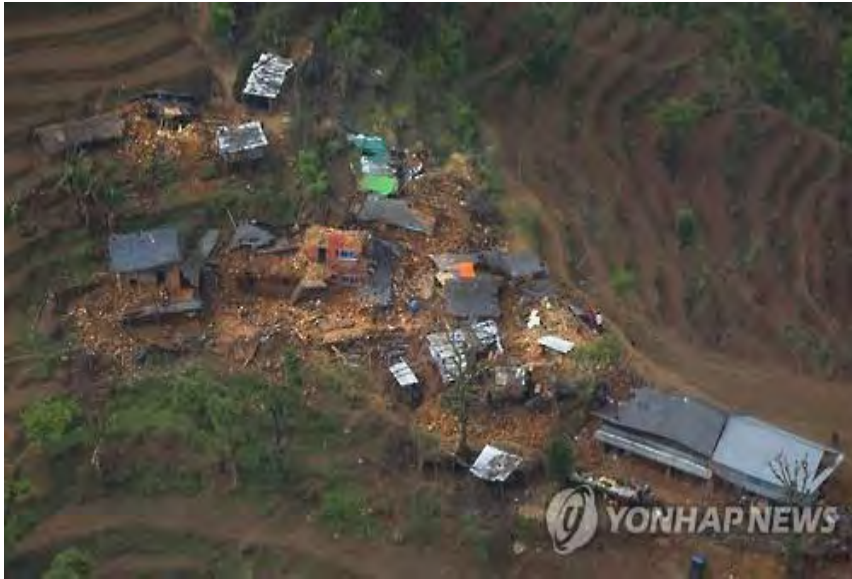
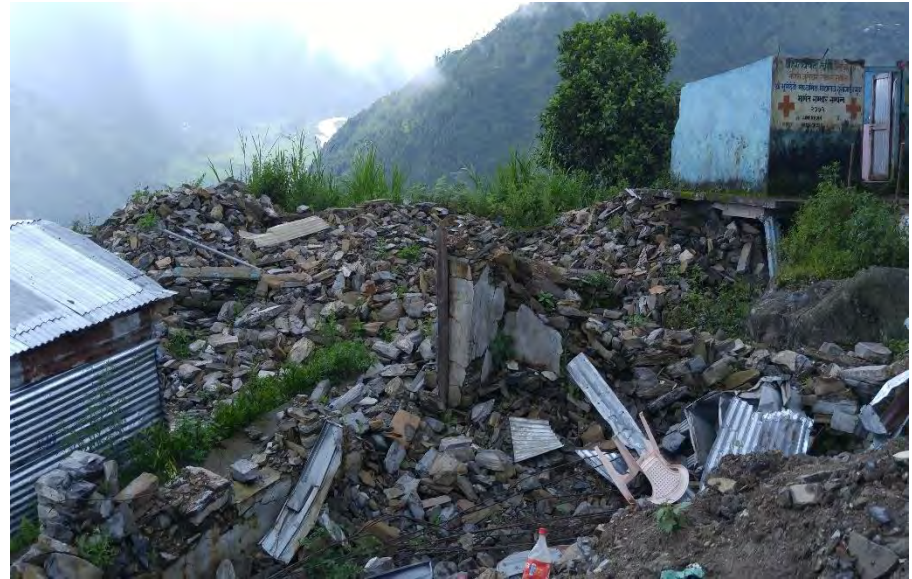
▶▶ 지진-산사태 복합재해 사례 - 네팔

- 위치 : 네팔 카트만두 북서쪽 81km 지역
- 일시 : 2015.04.25
- 규모 : M 7.8
- 내용 : 중국-네팔 국경마을인 장무진이 완전히 고립, 산사태로 도로차단
- 피해 : 17,000여명 사망

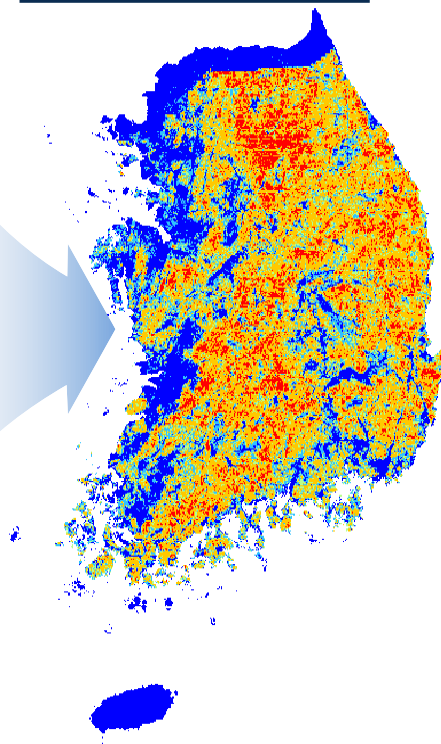
산지 재해 위험성평가

- 지진 재해의 산사태 트리거 포인트 영향성 분석을 통한 산지재해(산사태 및 토석류)에 대한 복합재난 모델링 수행 가능
- 지진 재난으로 인한 지반의 물리 구조적 변화에 따른 산사태 및 토석류 발생 영향성 분석을 통한 산지재해 위험성 평가 고도화 가능

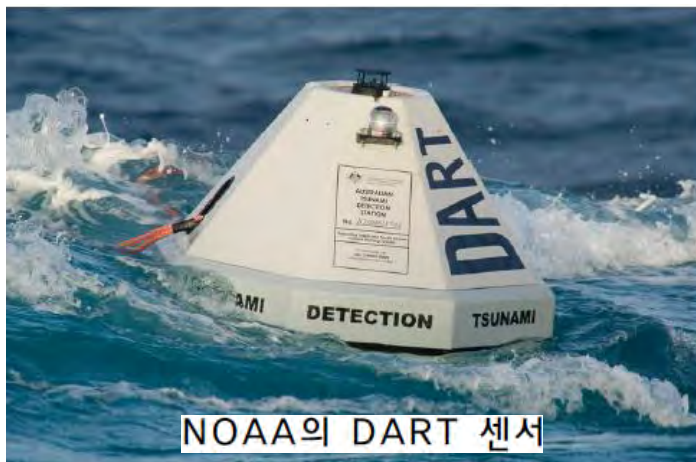
NOAA의 DART 센서

구분	개발기술
연방재난관리청(FEMA) 연방통신위원회(FCC)	긴급 상황 발생 시 <u>휴대폰의 위치정보</u> 를 이용하여 해당 지역의 사람들에게만 경고 메시지를 전송하는 대국민 경보 시스템인 PLAN(Personal Localized Alerting Network) 개발
지질조사국(USGS)	트위터 메시지에서 '지진' 낱말과 메시지의 위치정보를 활용하여 지진 발생을 실시간으로 알려주는 트위터지진감지기(TED) 시스템 개발
해양대기청(NOAA)	쓰나미 관측을 위한 GPS, 압력센서, 통신모듈 등이 탑재된 <u>DART 센서 모듈</u> 을 태평양과 대서양에 설치하여 쓰나미 관측에 활용
태평양재난재해센터(PDC)	전세계의 지진, 쓰나미, 태풍, 홍수, 화산 등과 같은 자연재해의 정보를 <u>온라인</u> 에서 실시간으로 제공

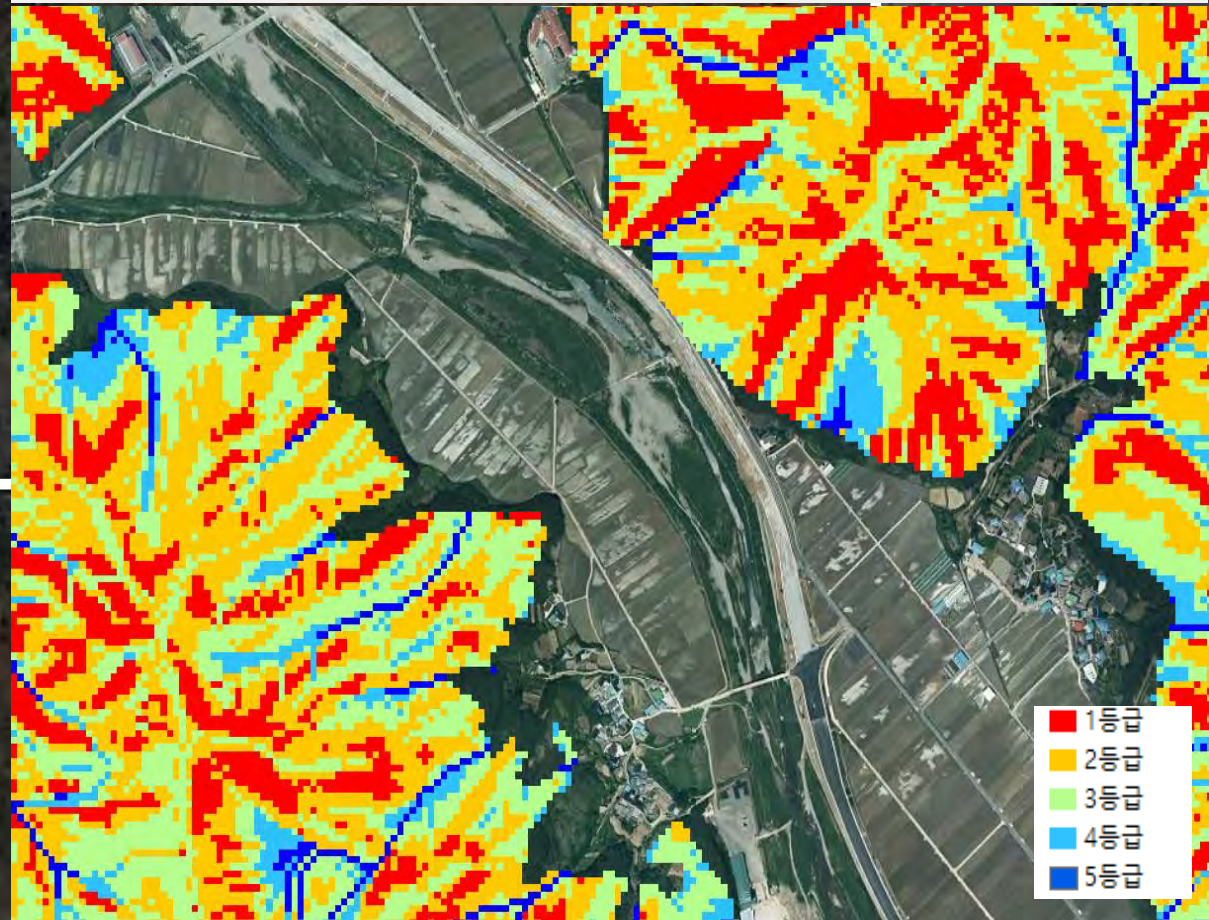
• 산사태위험지도(산림청, 산사태 정보시스템)

- 영향이 큰 9개의 산사태 발생인자
→ 로지스틱 회귀분석을 통해 Raster 형태로 제작한 지도
- Raster 크기는 10m x 10m 크기
- 각 속성은 1~5등급의 등급값 표출

구분	축척	추출인자	자료출처
지형도	1:5,000	사면경사	국토지리원 (2010)
		사면방위	
		사면길이	
		사면곡률	
		지형습윤지수(TWI)	
임상도	1:5,000	임상	산림청 (2008~2012)
		경급	
산림입지도	1:25,000	토심	산림청 (2000~2003)
지질도	1:50,000	모암	한국지질자원 연구원 (~1980)

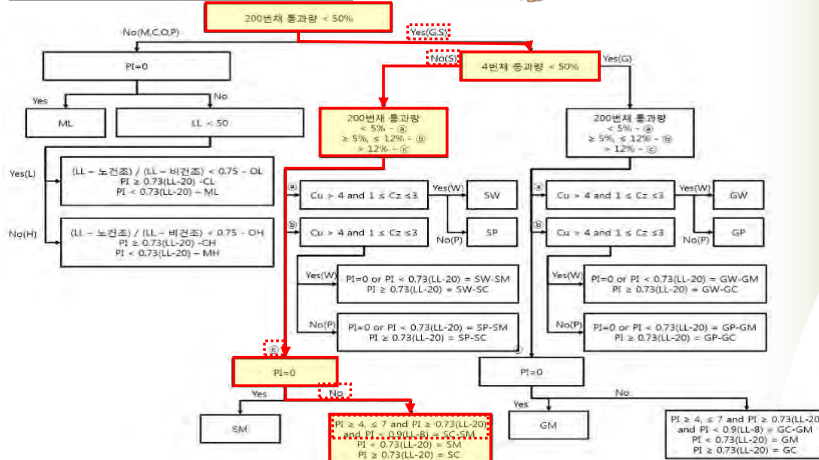
통일 분류법 (USCS) 적용

흙의 분류법(USCS)을 이용한 통계 분류 수행

USCS(Unified Soil Classification System), ASTM(1969)

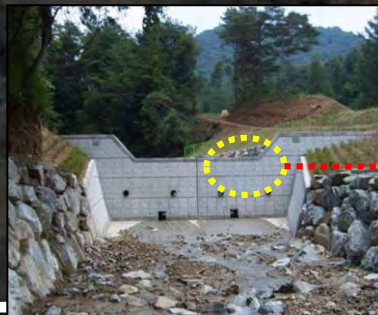
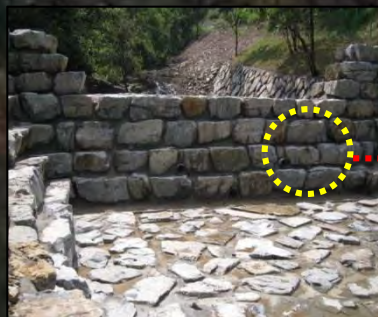
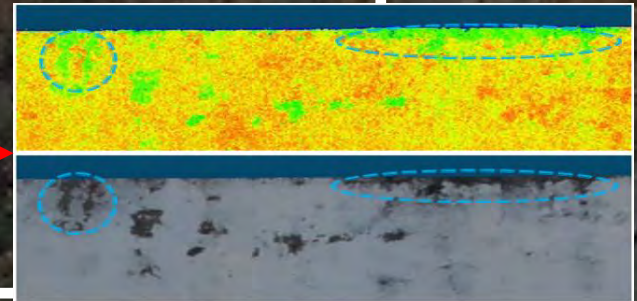
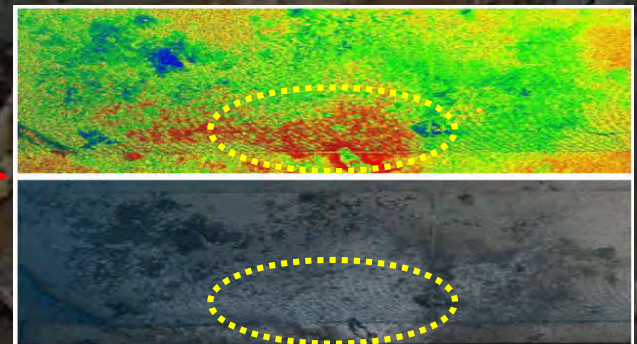
레이저스캐너 활용 포인트 자료수집

- 단시간 내 수만, 수십만 포인트로 구성된 고해상도 3차원 표면자료 획득가능
- 고해상도 3차원 포인트 자료를 활용한 다양한 분석 가능
- 활용 분야 - 급경사지, 터널, 사방시설 등 다방면 분야 활용가능

파손, 백태, 누수 등 시설현황 분석

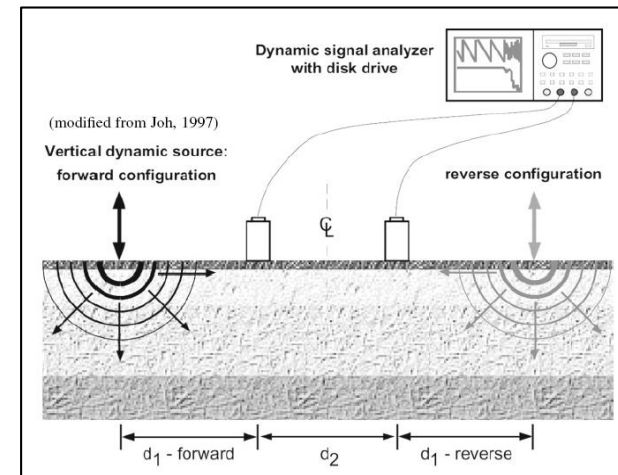
SASW 모식도

- 사방구조물의 안전도 평가를 위한 시험
- 전단파, 탄성파 속도에서 구해지는 P파 속도를 이용한 사방시설 건전도 평가
- 기존 콘크리트 압축강도와와의 관계에 대한 P파 속도를 이용하는 기법

구 분	장비명	장비사진
탄성파 탐사기	Strataview 24 ch	 
탄성파 발생원	Sledge Hammer	
수신기	4.5 Hz Vertical geophone	
자료처리 및 해석 S/W	Seisimager

P-파 속도 (m/sec)	서술형 등급	문자 등급	조치사항
2,600 이상	손상 없음	A	<u>문제가 없는 상태로 안전</u> 및 기능발휘에는 지장이 없음. 단, 내구성 증진을 도모하고자 할 경우에는 외관상 취약한 곳에 간단한 보수 및 보강조치를 할 수 있음
2,000 ~ 2,600	요점 관찰	B	전체적인 사방댐의 안전에는 지장이 없으나, 내구성, <u>기능성 저하가 우려되므로</u> 조속한 보수 및 보강조치가 필요함
2,000 미만	안전조치 필요	C	사방댐에 <u>심각한 결함으로</u> 사방댐의 안전에 위험이 있을 가능성이 농후하므로 즉각 사용을 금지하고 확실한 보강 혹은 개축조치가 필요함

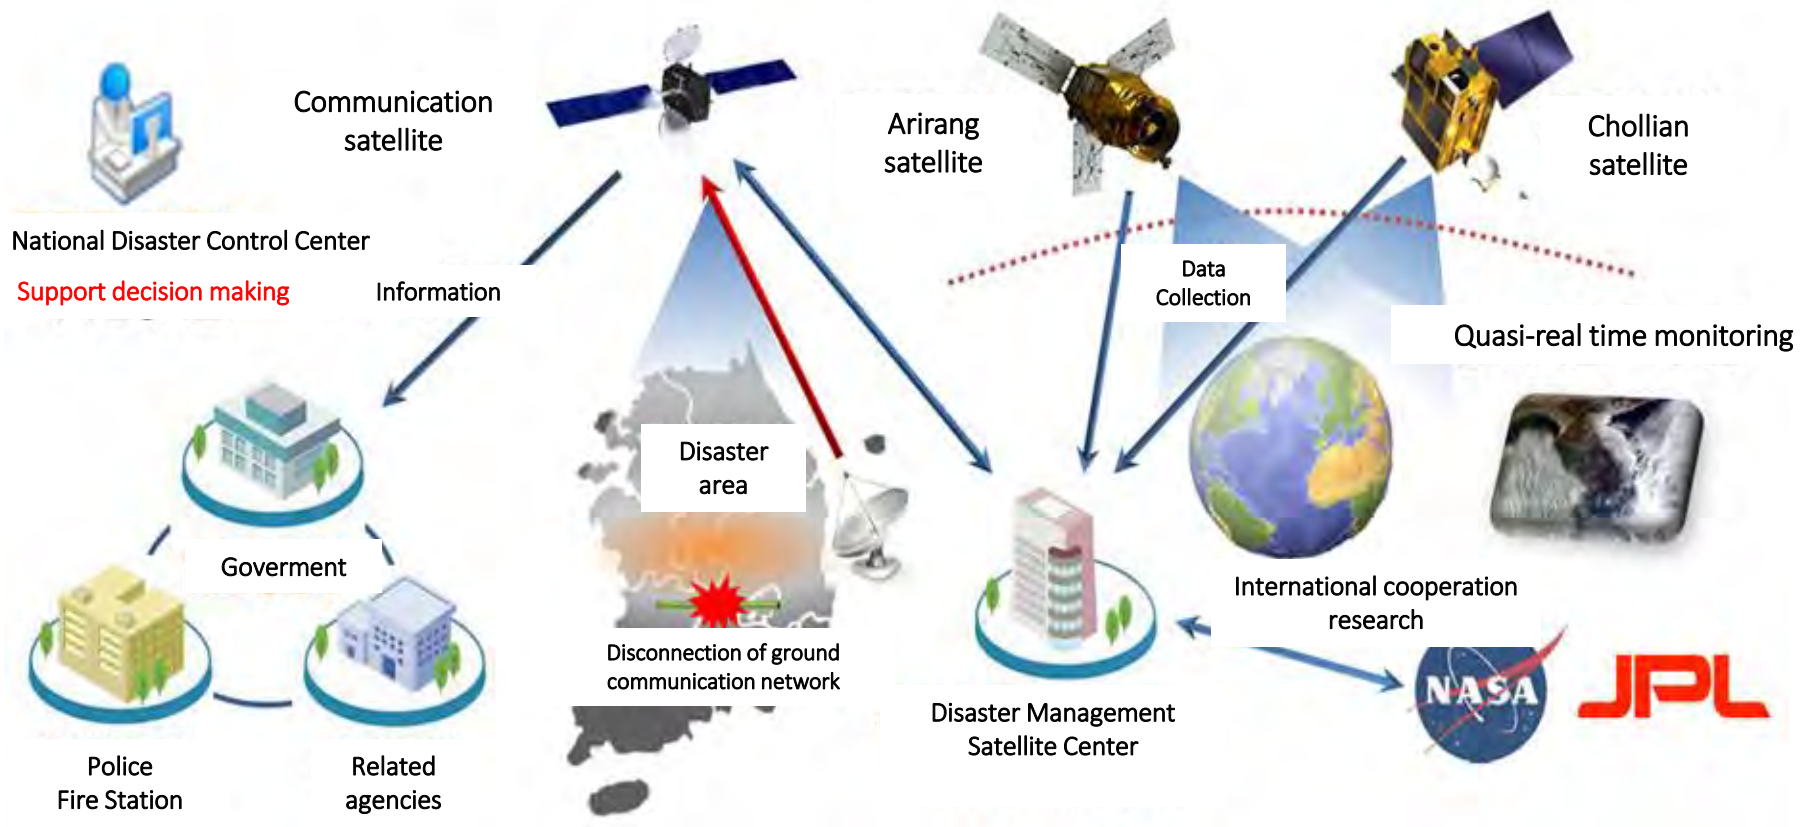
3. 산지재해관리를 위한 ICT 활용 인공위성을 활용한 ICT 융합 계측시스템

- 기존의 모니터링 시스템의 정보를 **인공위성과 연계하여 양자간 정보교류 시스템** 개발
- 산지에 **캡슐형 센서** 살포 후 센서변화에 의한 지반거동 감지 기술 도입 또는 개발

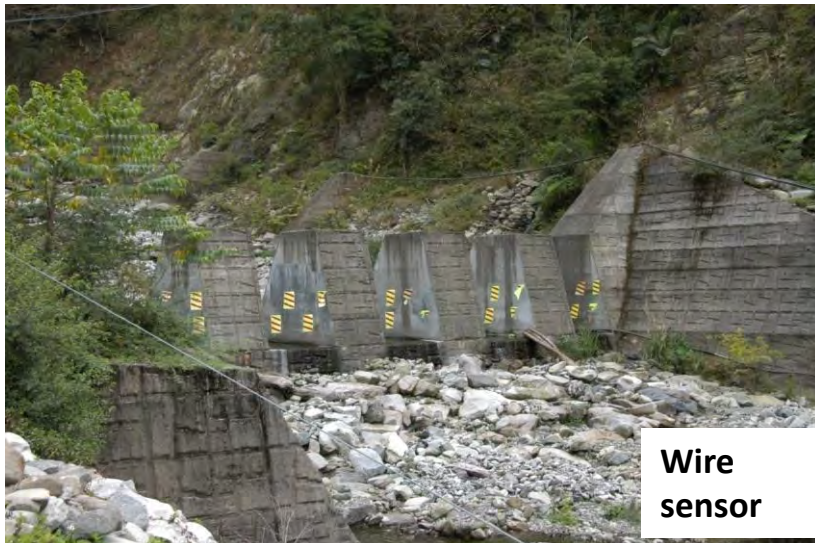
Wire
sensor

- 기존모니터링시스템 + 광섬유센서적용
- 사방댐 성능 실시간 감지 가능(이상 시 알림²)
